**REPORTE DE NECESIDADES
DE INFRAESTRUCTURA**

**DTM: VOLCÁN DE FUEGO
GUATEMALA 2018**

RONDA 1:
25 DE JUNIO A 2 DE JULIO DE 2018

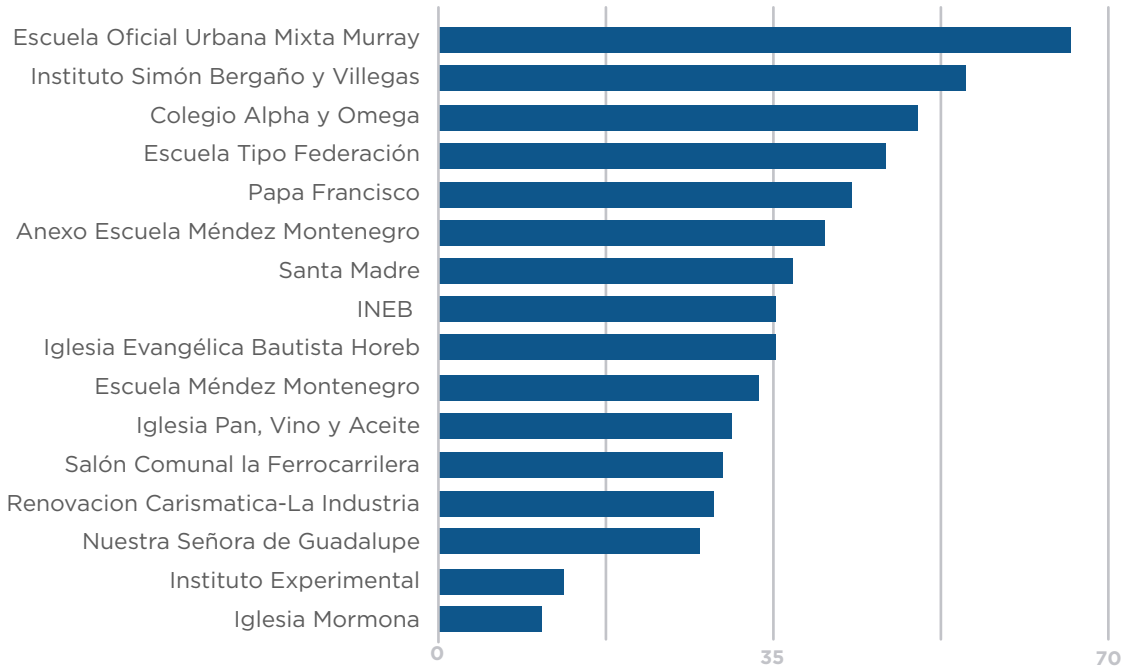
Gráfica 1: Índice Global de Vulnerabilidad de Infraestructura de Sitios Colectivos

El índice global es creado a partir de los pesos de cada una de las siguientes cuatro dimensiones: Alojamiento y Asentamiento; Agua, Saneamiento e Higiene; Protección; Salud.

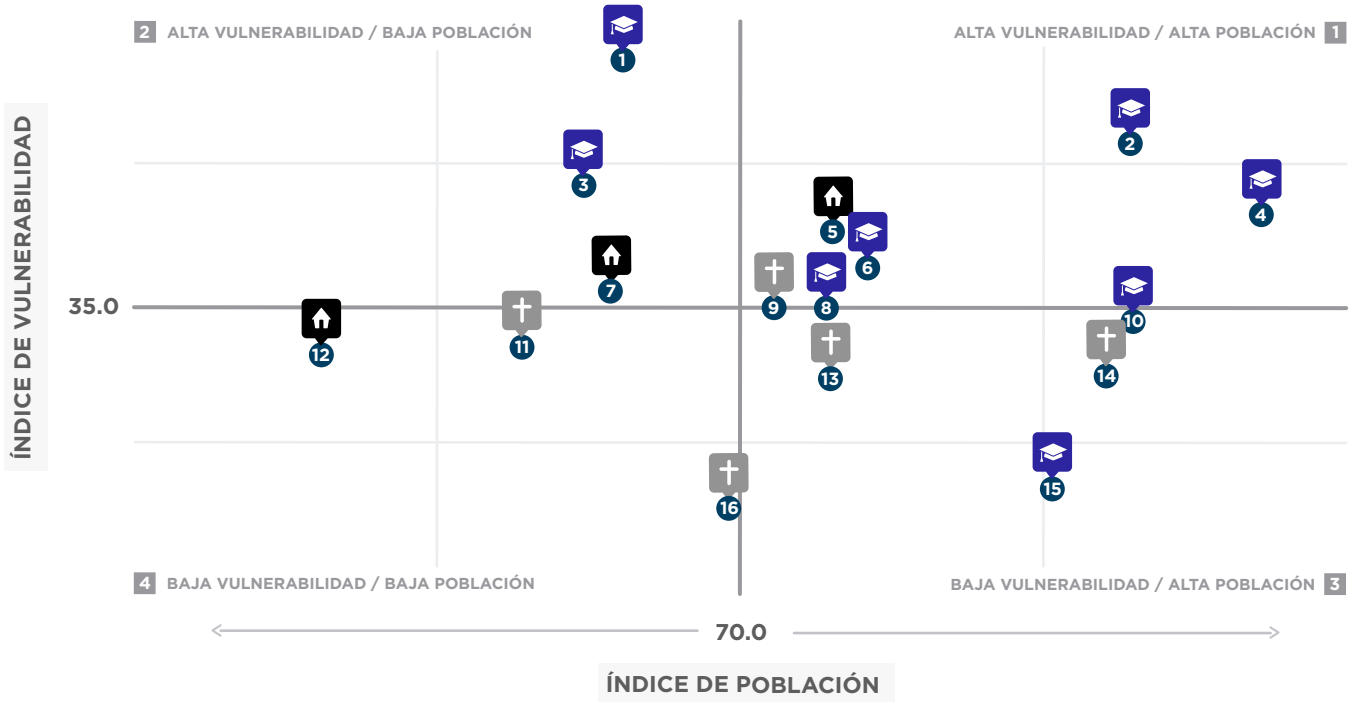
Gráfica 2: Sitios Colectivos por Índice Global de Vulnerabilidad, Población y Tipo.

Esta sección presenta los sitios colectivos clasificados por un índice normalizado de población (eje horizontal), el índice global de Vulnerabilidad (eje vertical) y tipo de sitio (símbolo).
